# Raport z wykonania zdjęć termowizyjnych z drona Autel

## Evo II DUAL 640T.

Urząd Miasta Legionowo

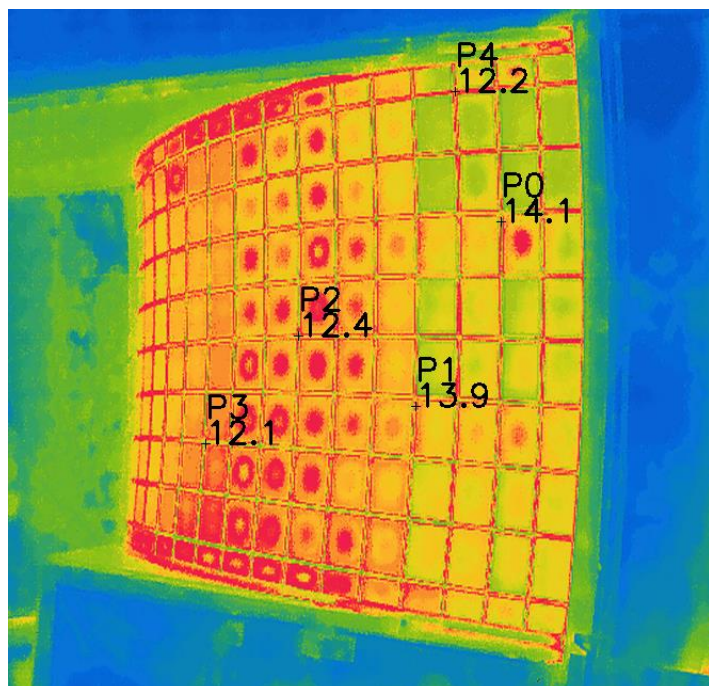
Punkt	Temp. °C
P0	14,1
P1	13,9
P2	12,4
P3	12,1
P4	12,2

Zdjęcie termowizyjne pokazuje dość równomierne rozłożenie temperatur na powierzchni szklanego dachu i nie pojawiają się żadne ciepłe miejsca.

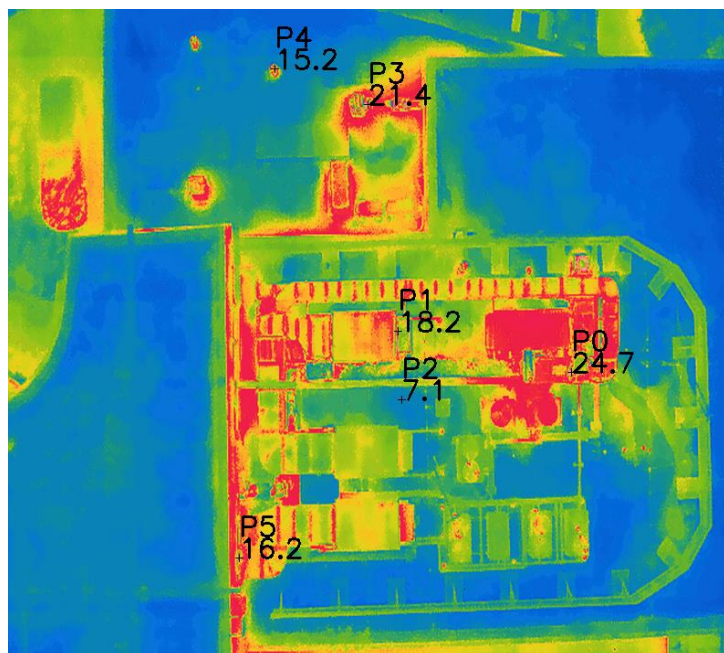
Punkt	Temp. °C
P0	24,7
P1	18,2
P2	7,1
P3	21,4
P4	15,2
P5	16,2

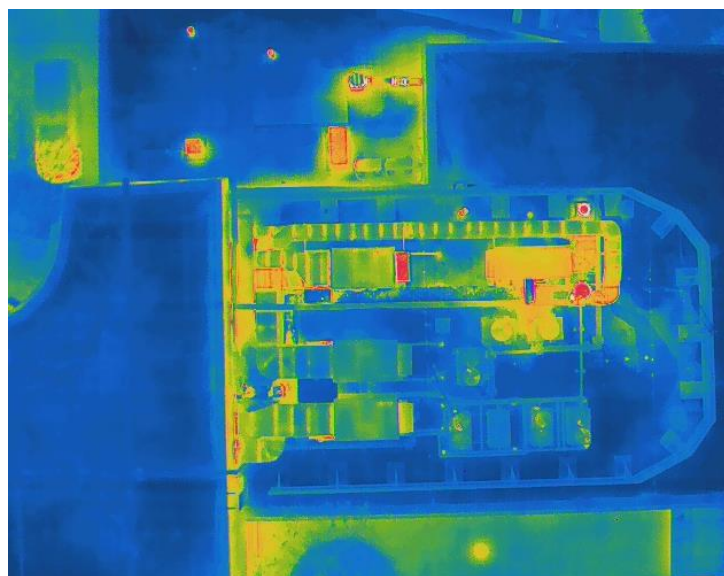
Termogram załączono do analizy urządzeń wentylacyjnych zamontowanych na dachu Urzędu Miasta.

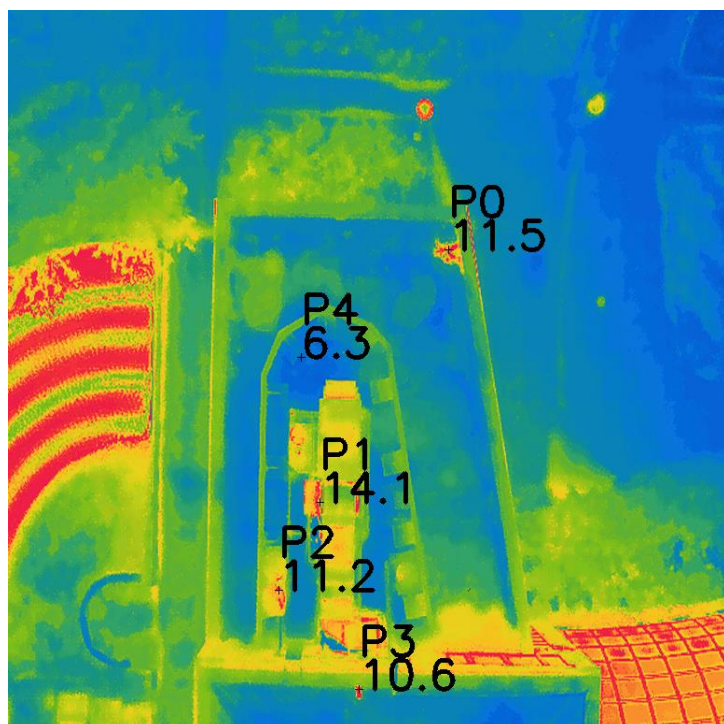
Punkt	Temp. °C
P0	11,5
P1	14,1
P2	11,2
P3	10,6
P4	6,3
P5	16,2

Urządzenia wentylacyjne od strony Parku Miejskiego Solidarność. Podejrzenie świecące miejsce oznaczono punktem P0. Na innych zdjęciach również widoczny jest czerwony punkt. Natomiast zdjęcia RGB ze względu na brak światła nie pokazują czy to jest wentylacja czy nieszczelność w dachu.

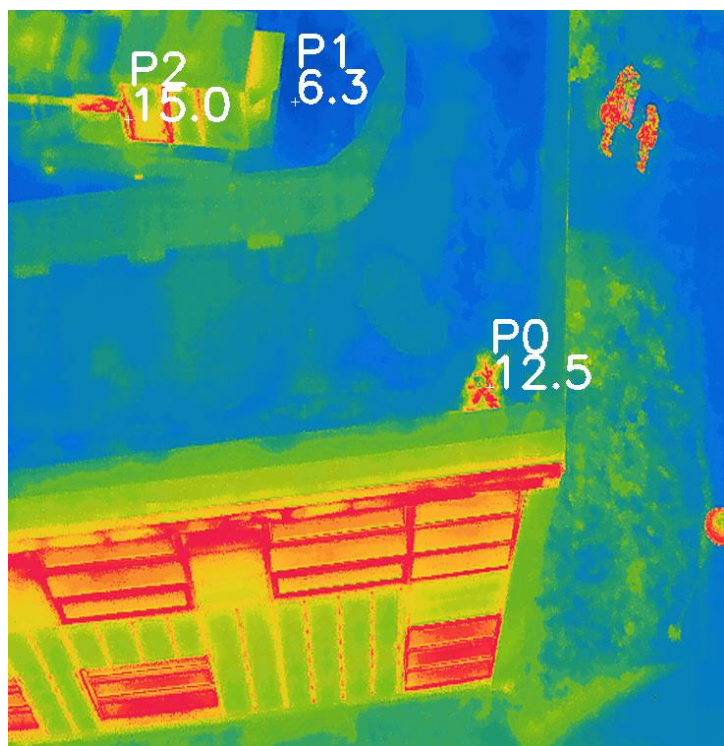
Punkt	Temp. °C
P0	12,5
P1	6,3
P2	15,0

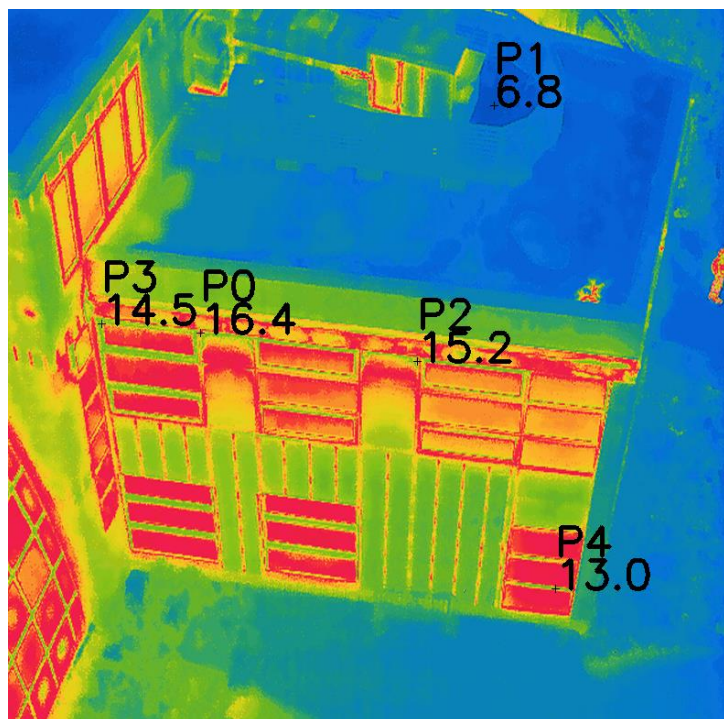
Punkt	Temp. °C
P0	16,4
P1	6,8
P2	15,2
P3	14,5
P4	13,0

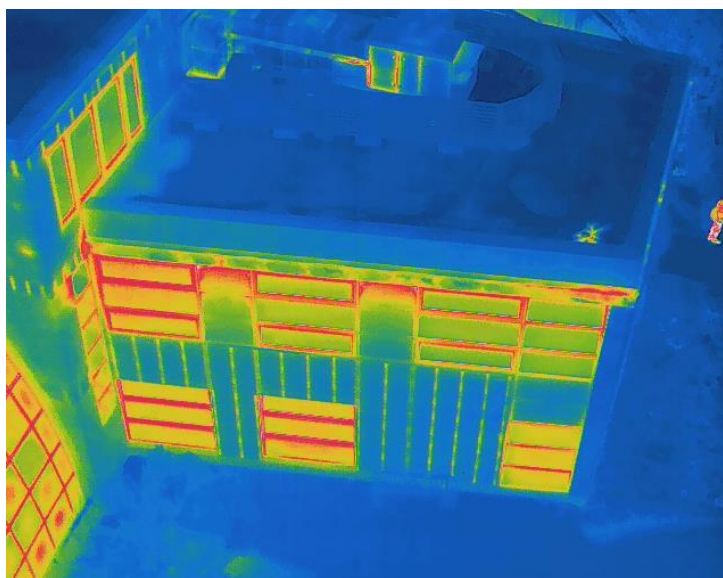
Na wyższe temperatury wskazują też okna na elewacji od strony szklanego dachu. Jednakże jest trudno stwierdzić czy mogły być otwarte czy zamknięte. Jeżeli są to okna nieotwieralne może świadczyć o złym ociepleniu elewacji lub o złym osadzeniu okien.

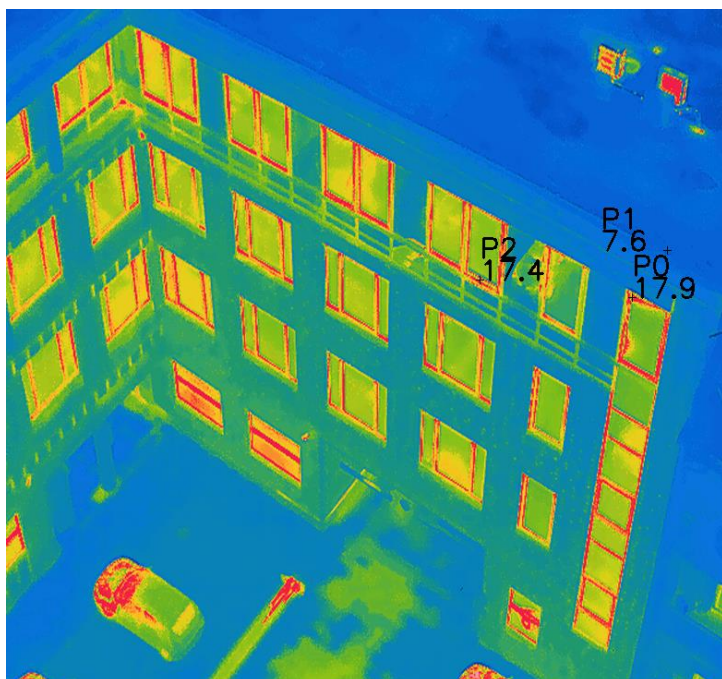
Punkt	Temp. °C
P0	17,9
P1	7,6
P2	17,4

Dwa okna na najwyższych piętrach wykazywały wyższe temperatury. Nie można stwierdzić czy były otwarte czy zamknięte.

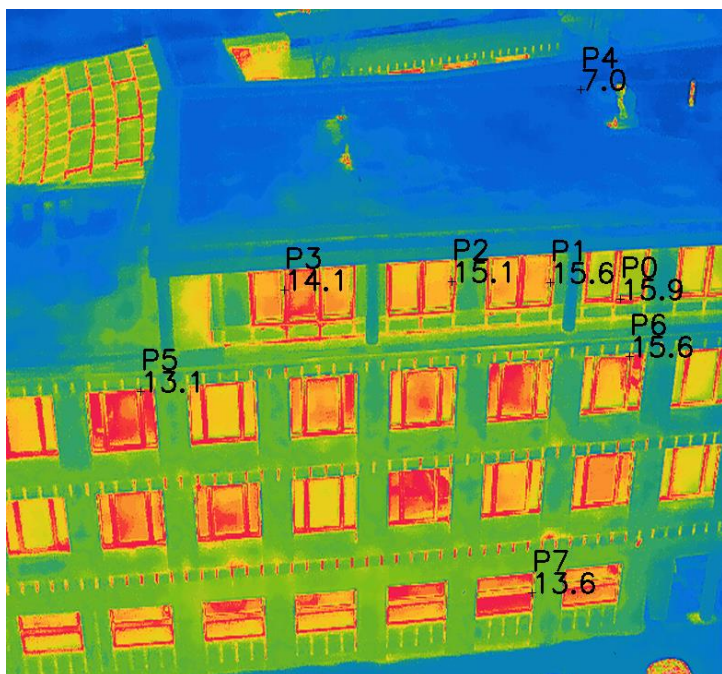
Punkt	Temp. °C
P0	15,9
P1	15,6
P2	15,1
P3	14,1
P4	7,0
P5	13,1
P6	15,6
P7	13,6

Okna na ścianie północno-wschodniej również wykazują tendencję do świecenia zwłaszcza okna na najwyższych poziomach.

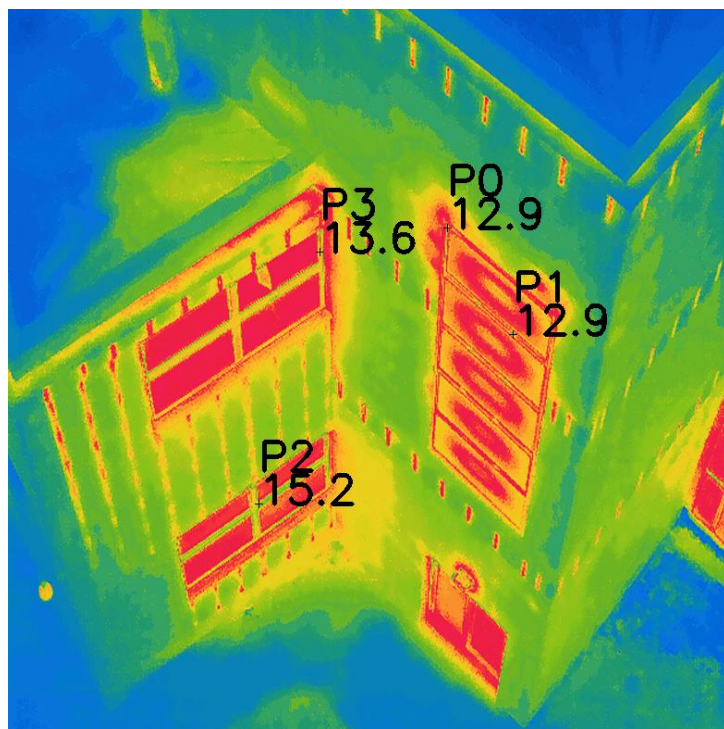
Punkt	Temp. °C
P0	12,9
P1	12,9
P2	15,2
P3	13,6

Elewacja od strony Parku Miejskiego Solidarność – widoczne rozległe plamy ciepła wskazujące albo na otwarte okna albo na wady izolacji okien.

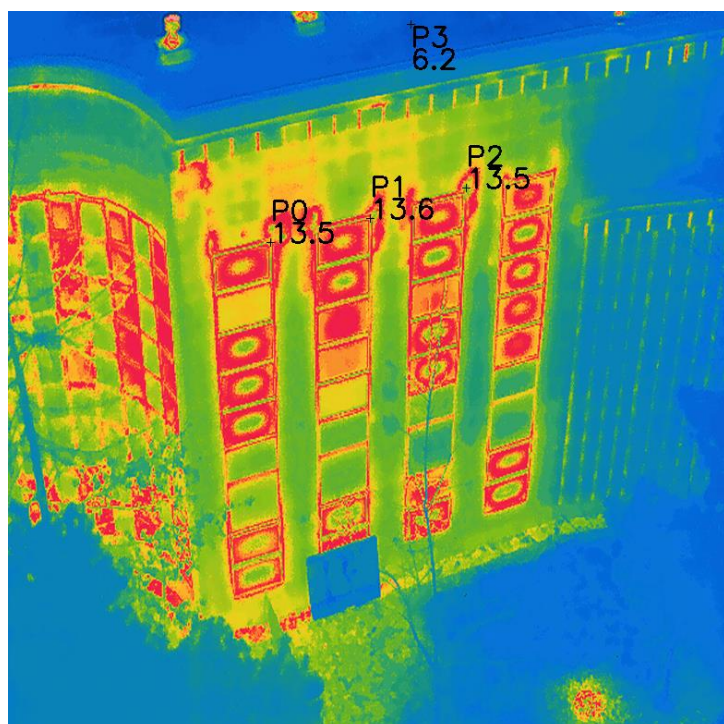
Punkt	Temp. °C
P0	13,5
P1	13,6
P2	13,5
P3	6,2

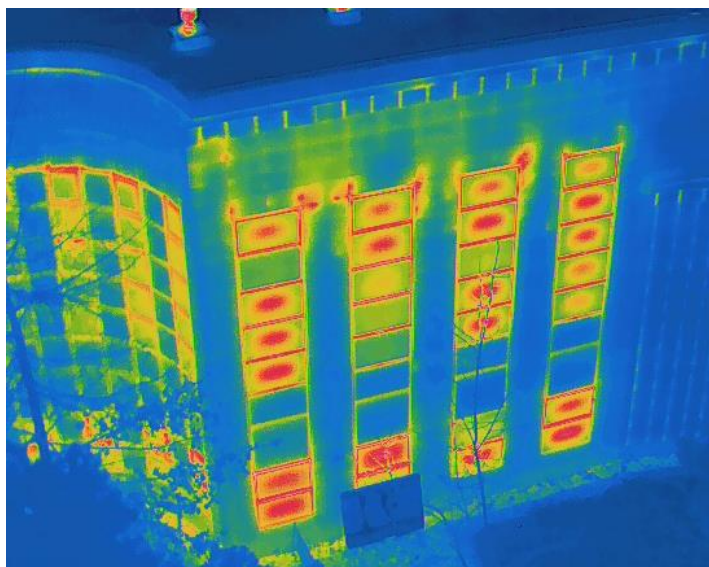
Również od strony ulicy gen. J. Sowińskiego widoczne duże ciepłe plamy. Źródło plam – otwarte okna lub nieszczelna izolacja – do weryfikacji.
