Raport z wykonania zdjęć termowizyjnych z drona Autel Evo II

DUAL 640T.

Miejski Dom Kultury – Filia, ulica Targowa 65.

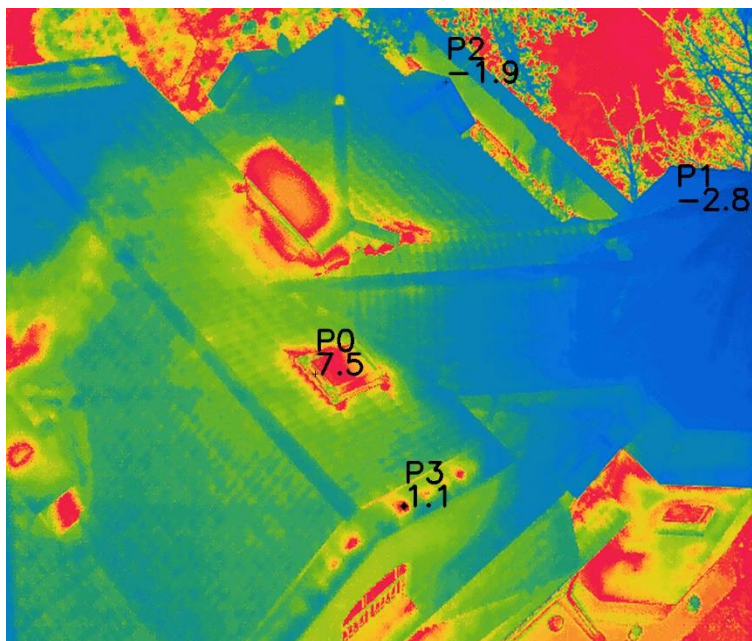
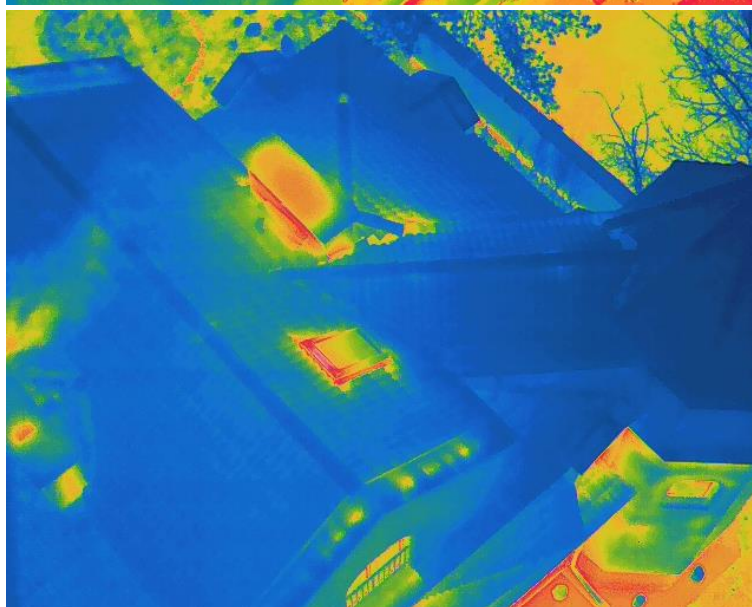
4. Okno dachowe

1. Okno dachowe (nie wiadomo czy było otwarte – zakładamy że zamknięte, jako że dach powyżej nie został ogrzany)
2. Podstawa baszty/wieży.
3. Okno nad drzwiami wejściowymi.
