# Raport z wykonania zdjęć termowizyjnych z drona Autel

## Evo II DUAL 640T.

Przedszkole Miejskie nr. 5, ul. Kwiatowa 80

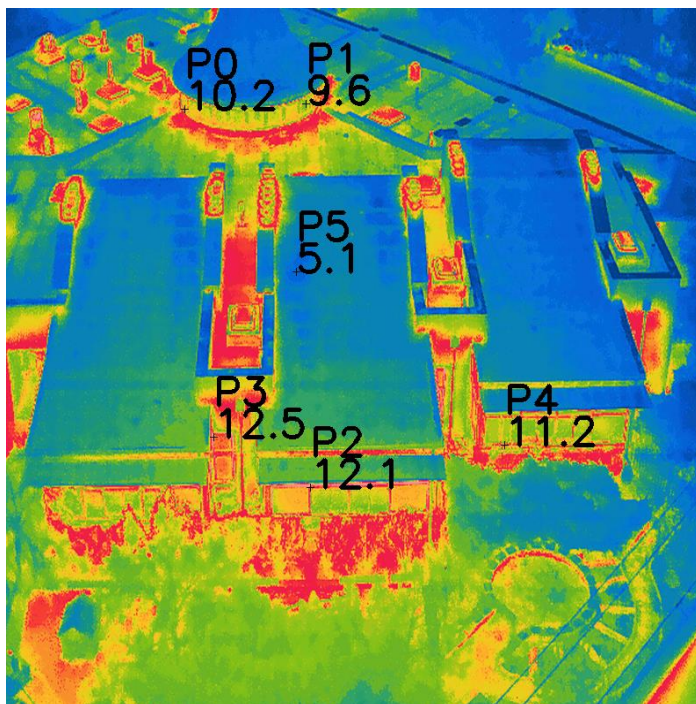
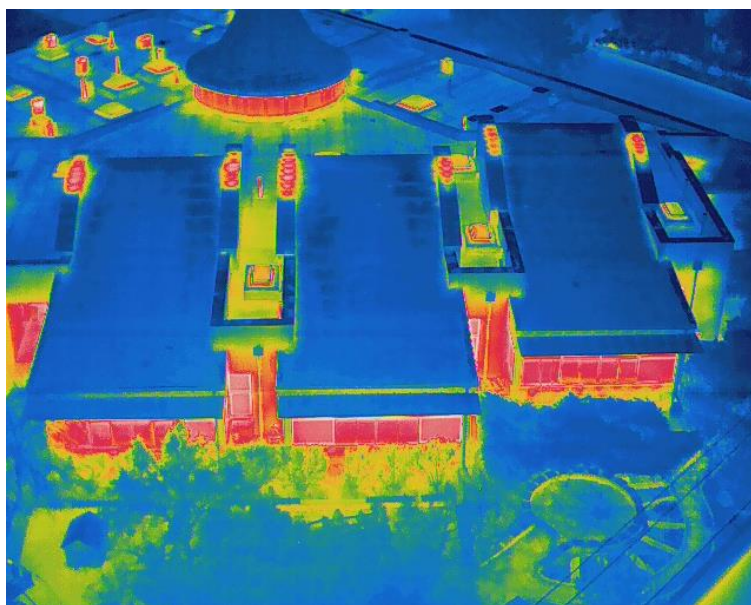
### 3. Elewacja oraz dach od strony ulicy kwiatowej.

Duże straty ciepła na elewacji od strony ulicy Kwiatowej oraz u podstawy wieży. Elewacja jednakowo promieniuje bez znaczenia czy jest to okno czy ściana.

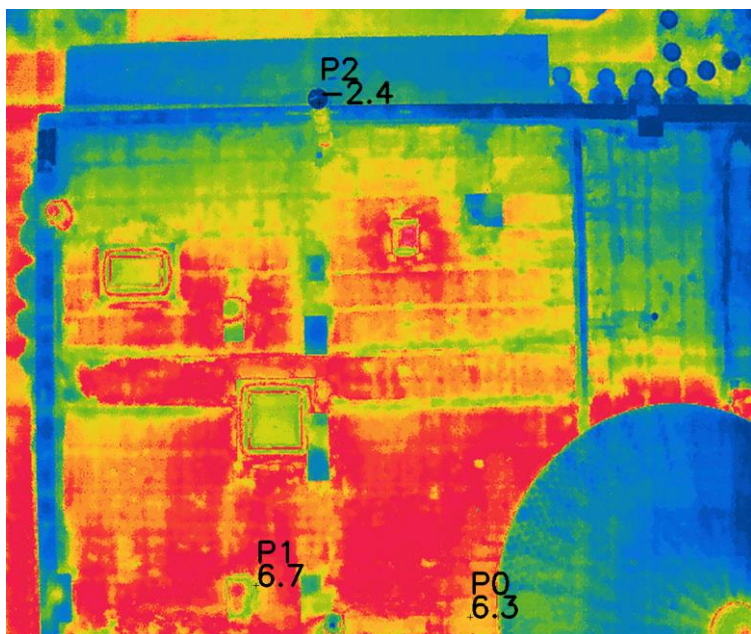
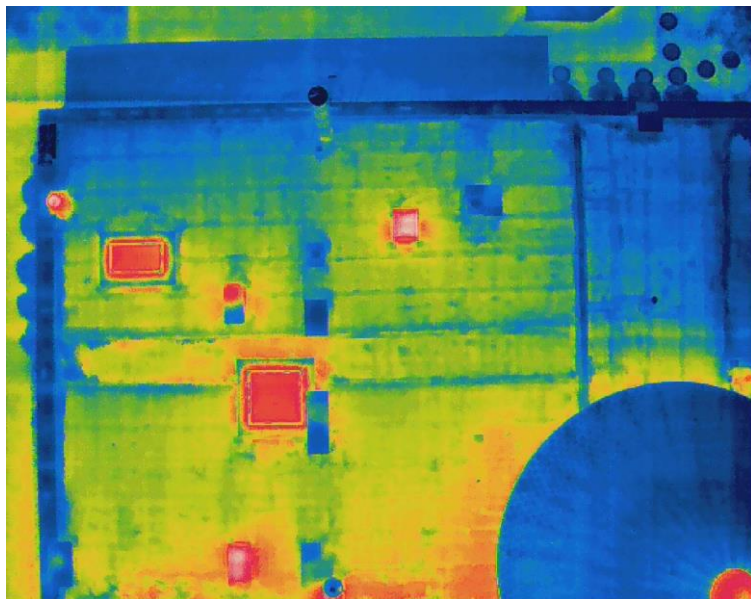
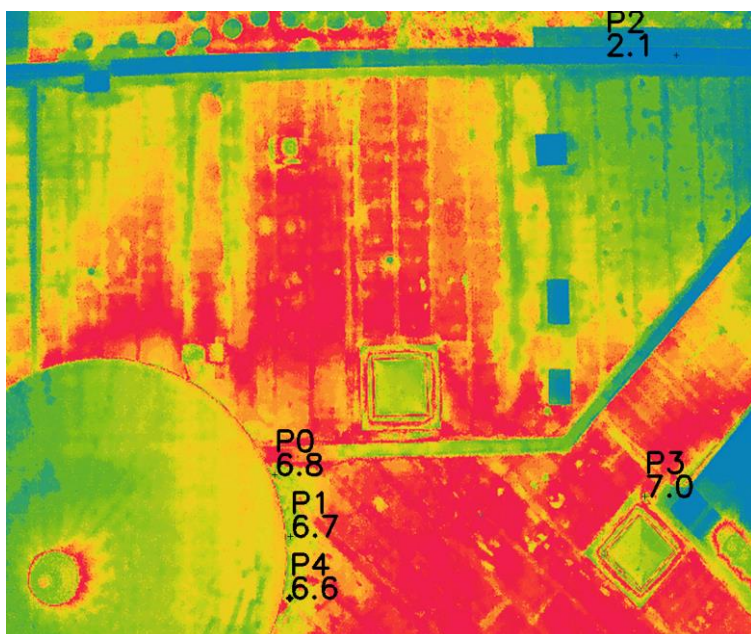
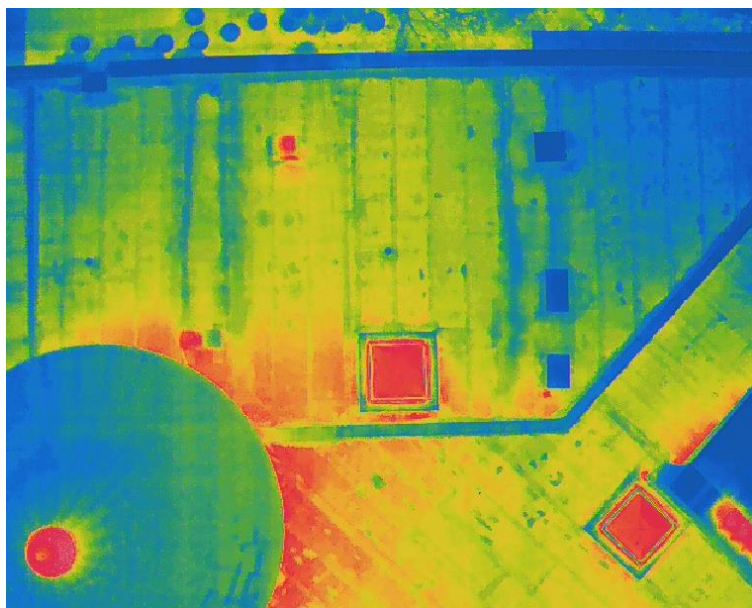
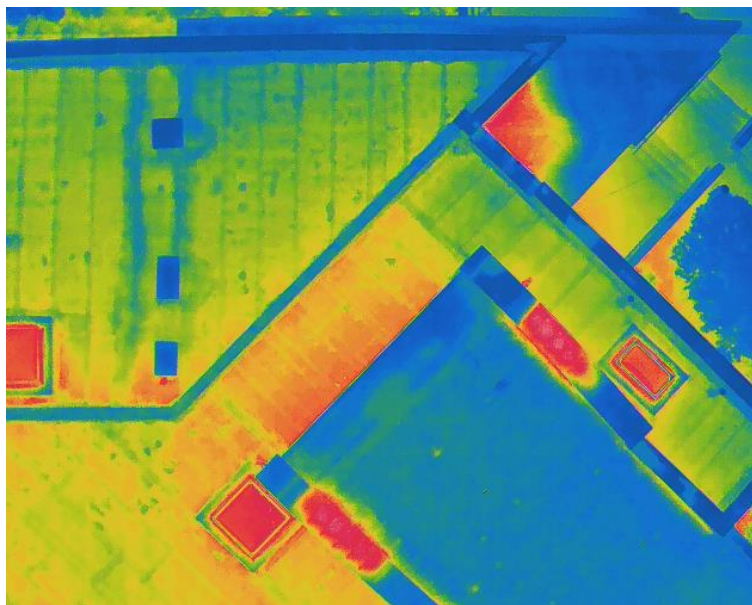
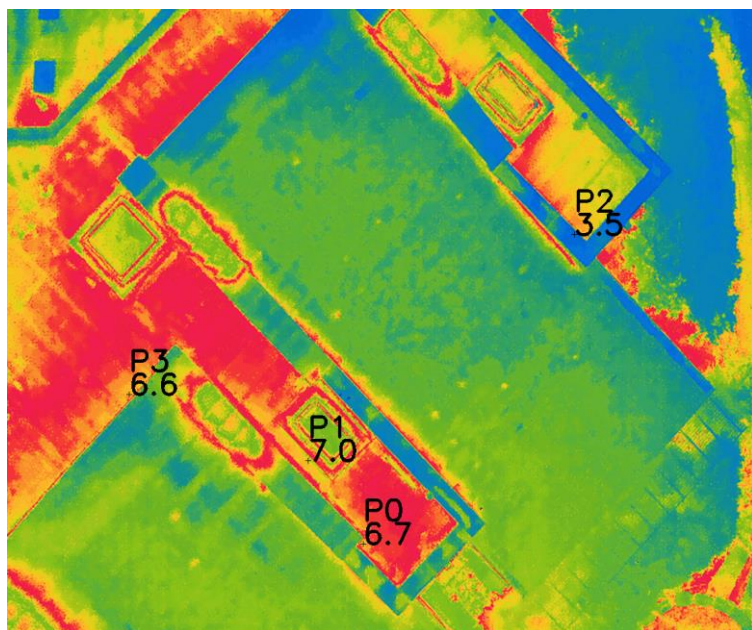
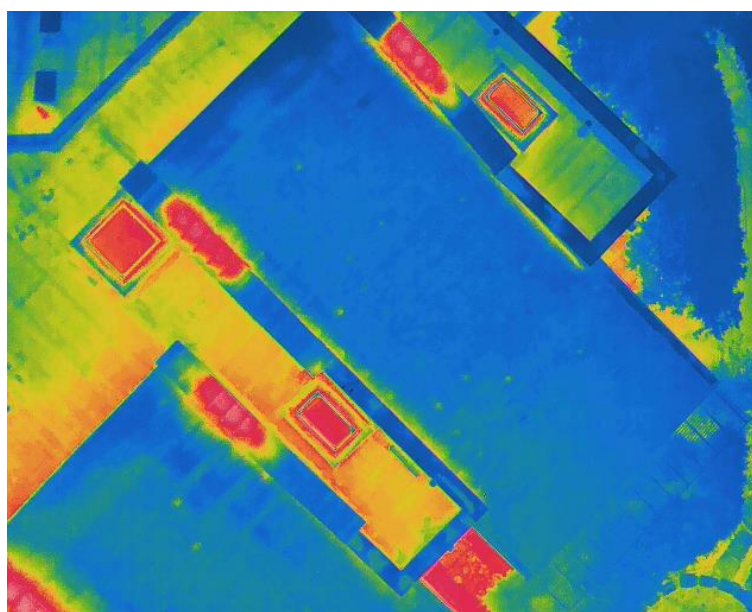
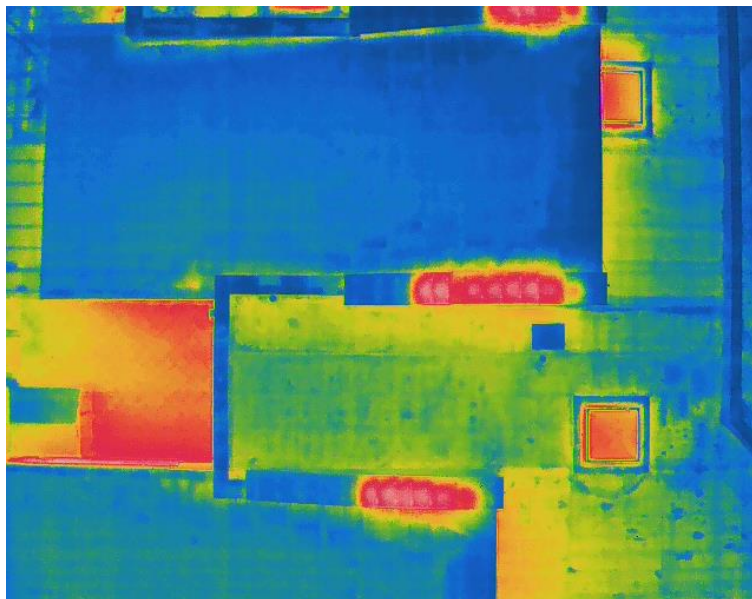
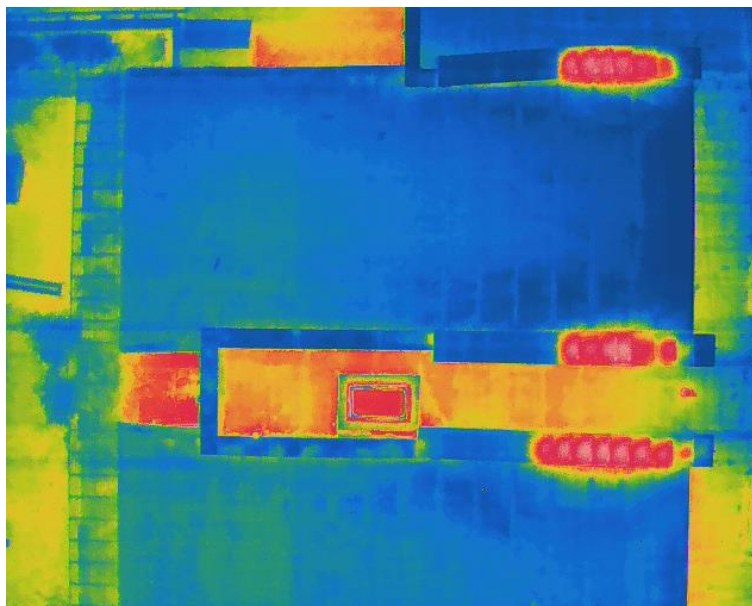
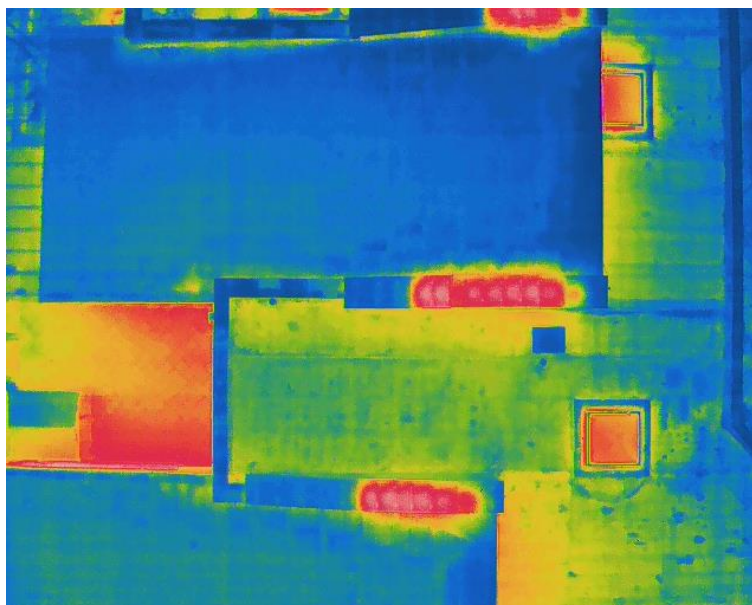
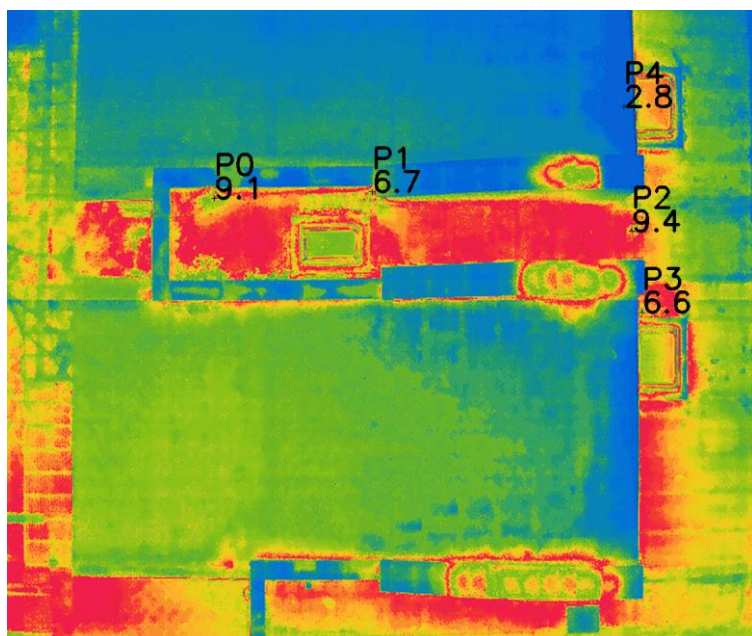
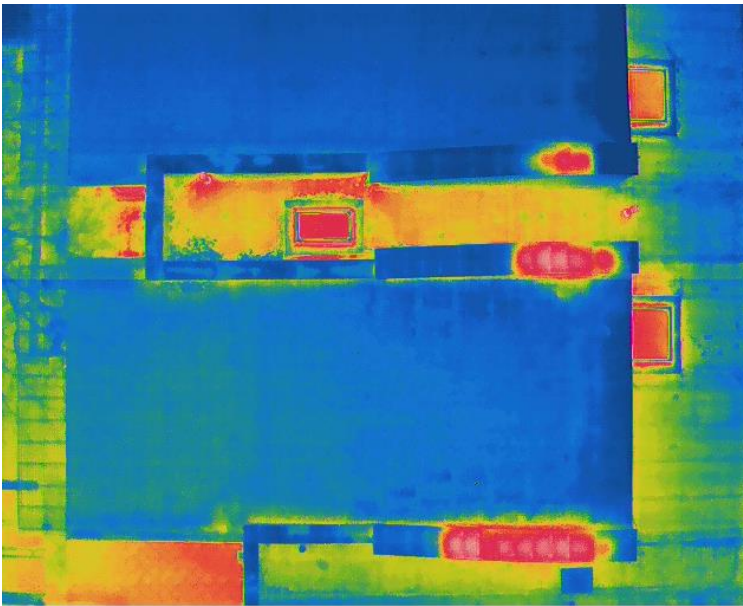
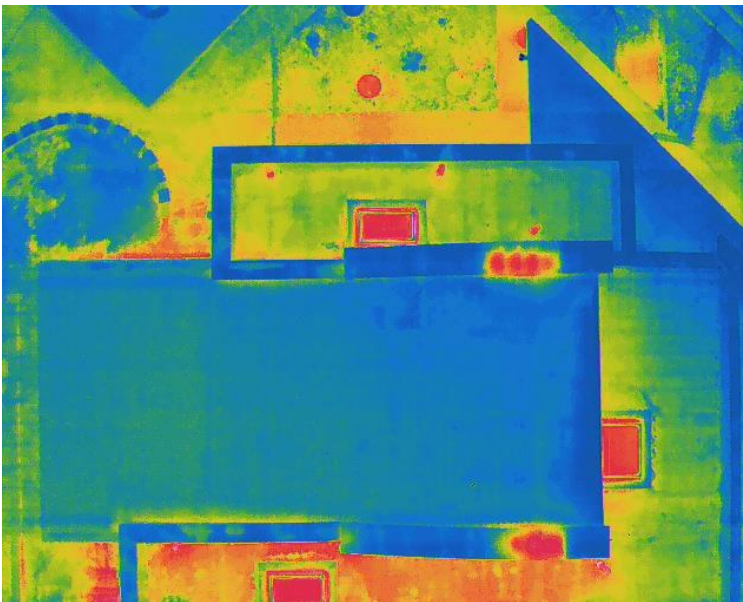
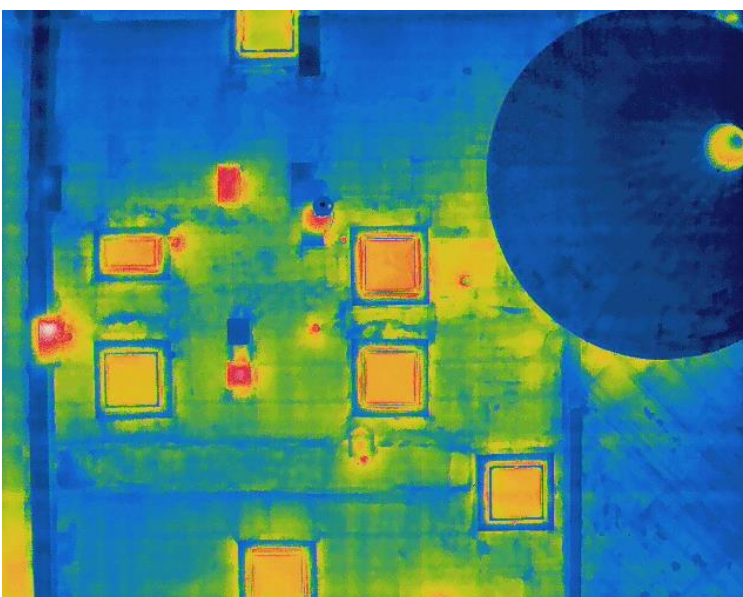
## 4. Dach.

Na dachu widoczne są liczne obszary o podwyższonej temperaturze zwłaszcza w okolicach wieży oraz ciągów wentylacyjnych. Dodatkowo podobna sytuacja występuje w 5 przeszkleniach dachowych (najprawdopodobniej – niestety nie są nam znane założenia konstrukcyjne). Zdjęcia przeszkleń poniżej:

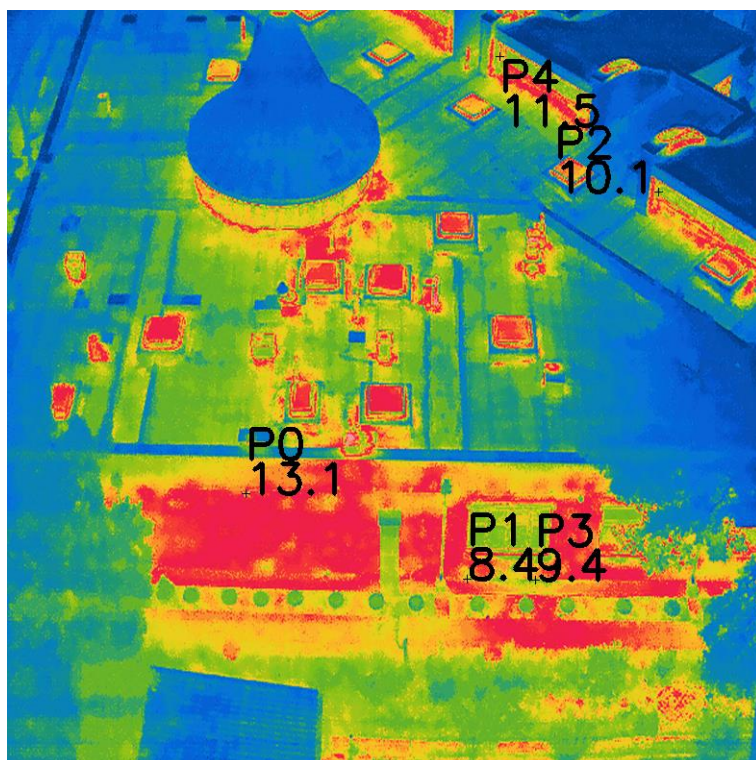
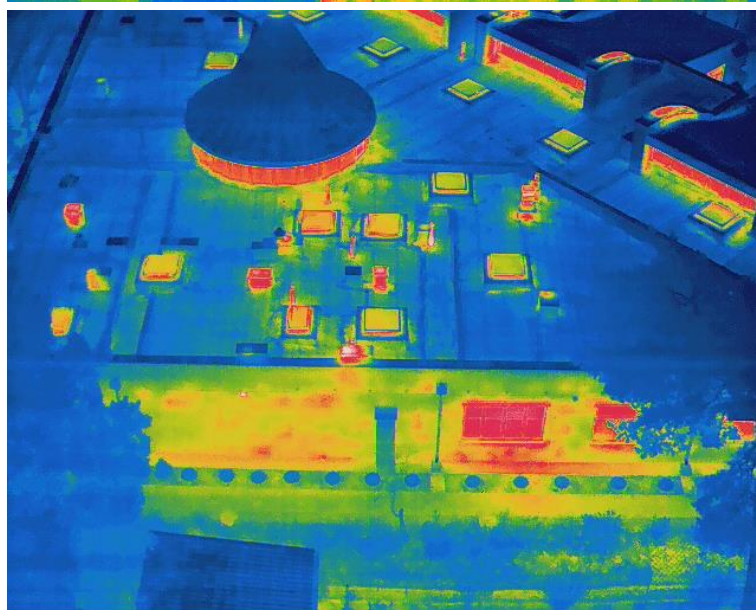
## 5. Strona północno-zachodnia.

O strony północno-zachodniej widoczne są miejsca o dużej różnicy temperatury zwłaszcza elewacja, elewacja pod oknami, oraz wspomniane wcześniej przeszklenia dachowe.
