Raport z wykonania zdjęć termowizyjnych z drona Autel Evo II

DUAL 640T.

1. Miejsce:

Ośrodek Pomocy Społecznej ul. 3-go Maja 28.

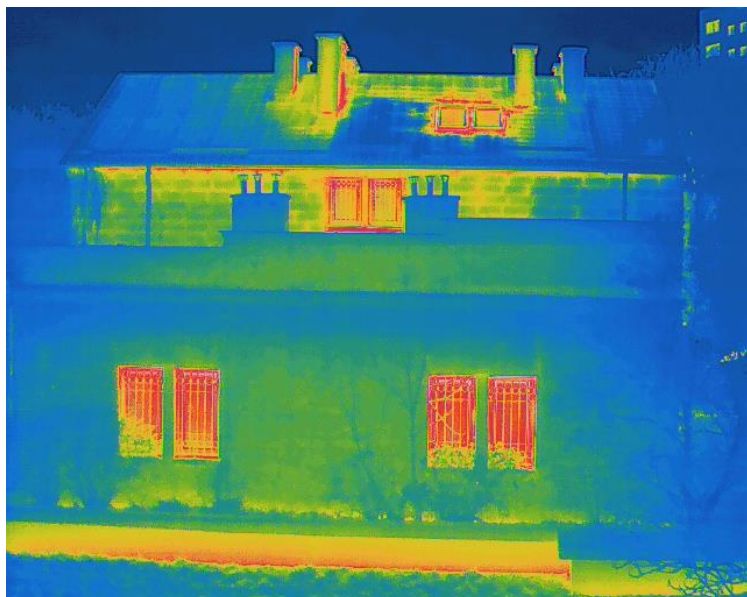
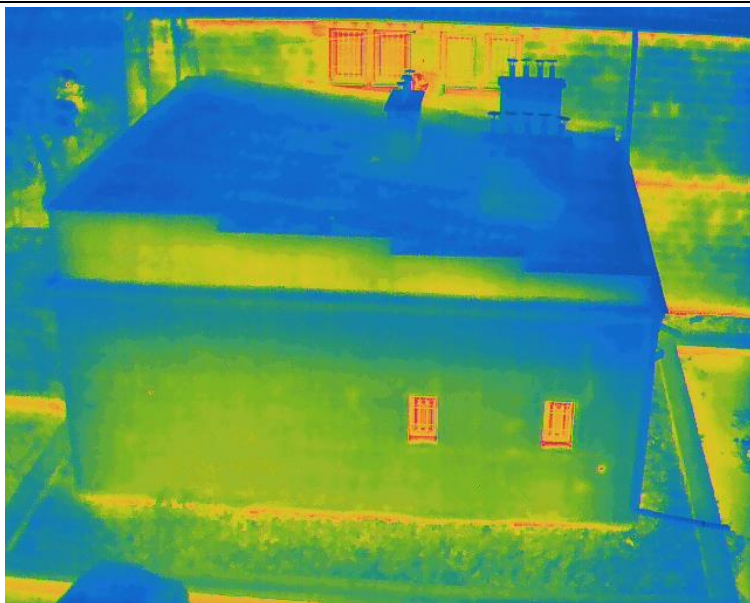
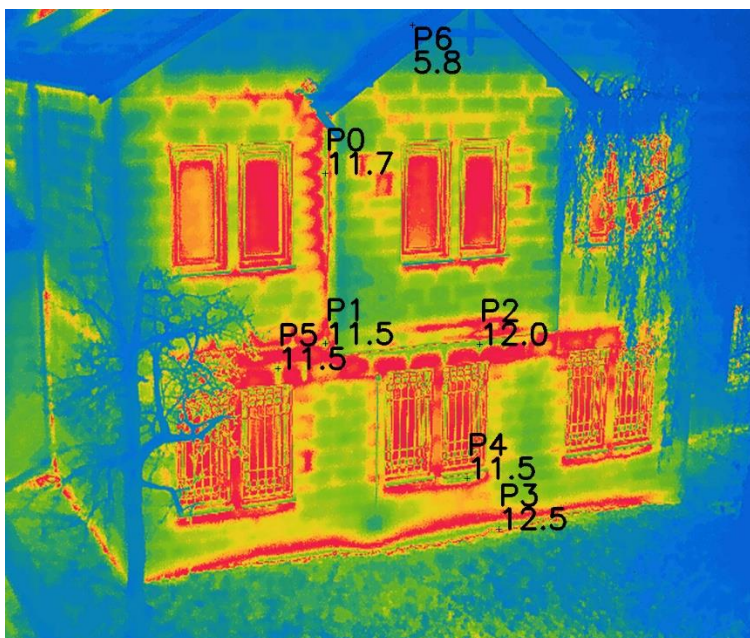
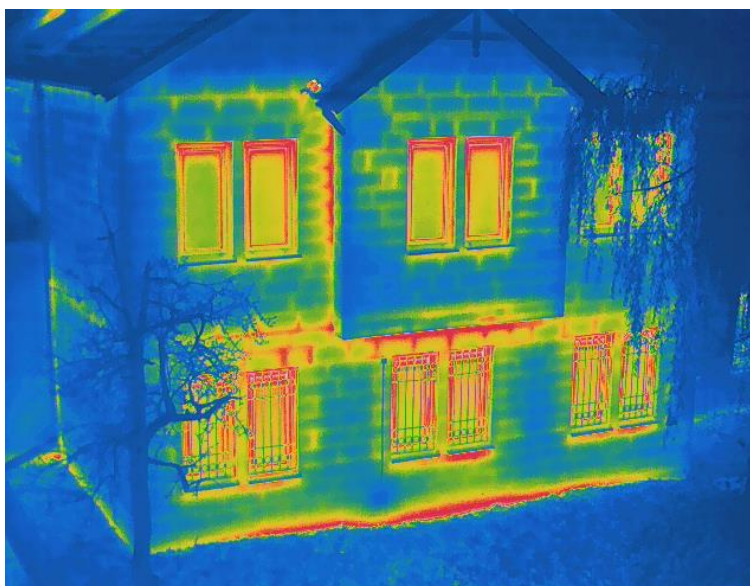
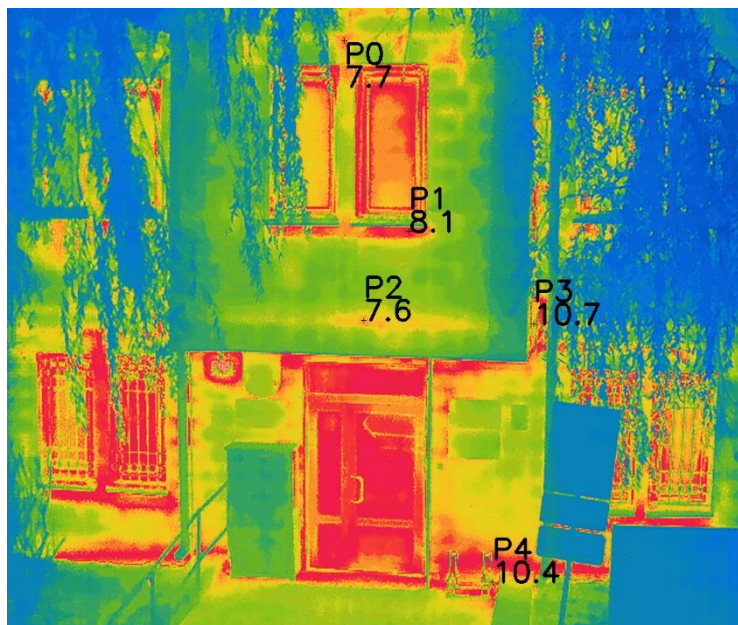
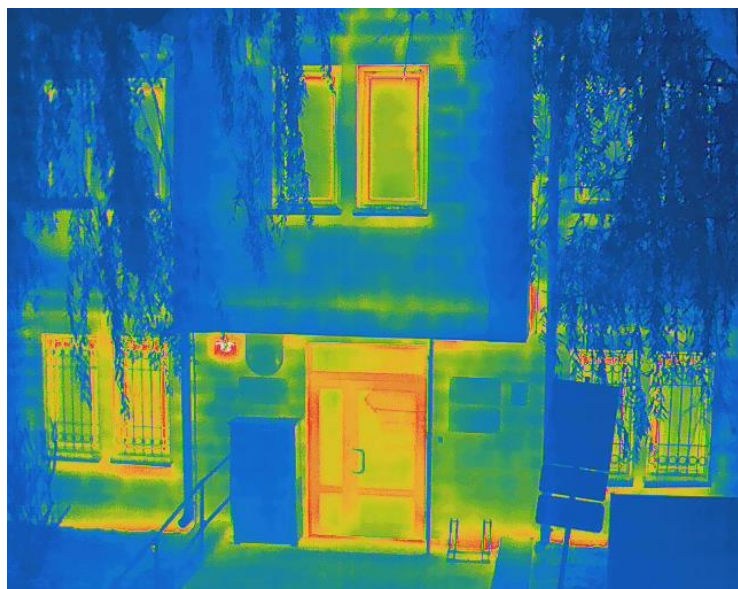
Elewacja budynku w termogramach od strony parkingu oraz parku wygląda dość jednolicie bez widocznych znacznych ciepłych punktów (bez piętra).

Elewacja budynku od frontu oraz od strony budynku wielorodzinnego na tyłach wykazuje duże straty ciepła nie tylko w okolicach okien ale i widoczne są przestrzenie pomiędzy materiałami budowlanymi oraz w kątach budynku.

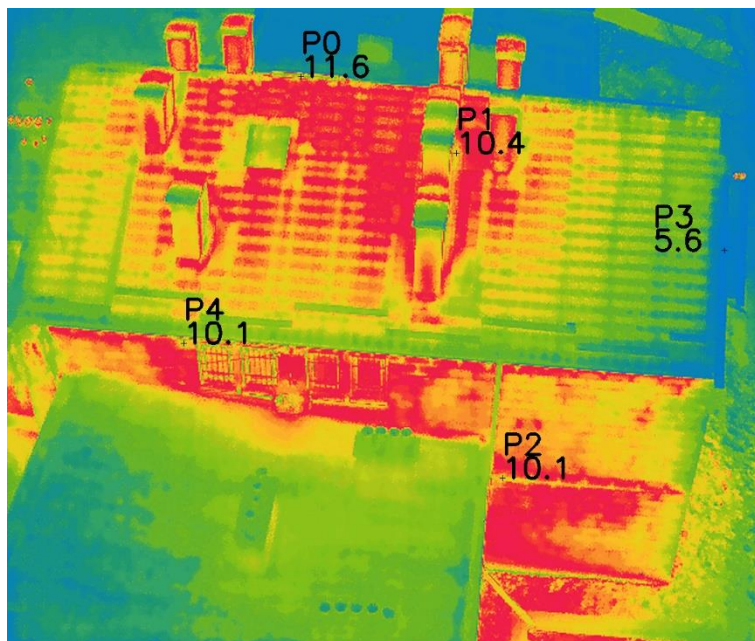
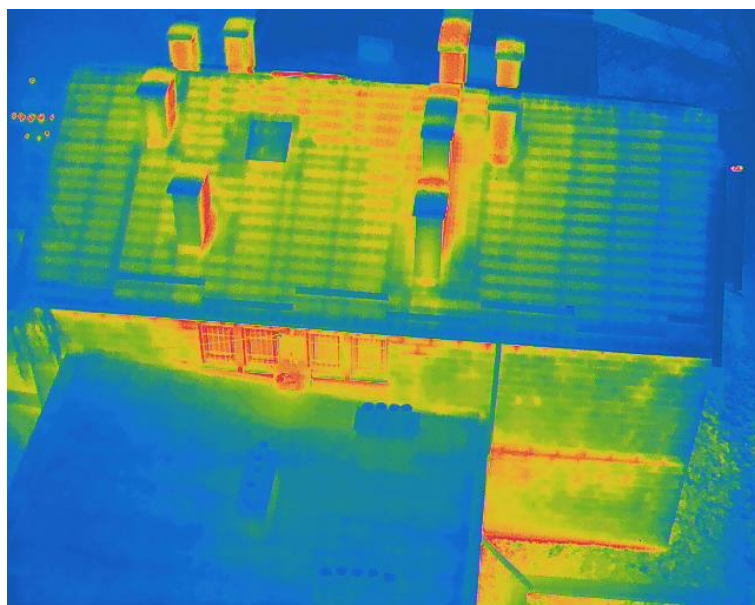
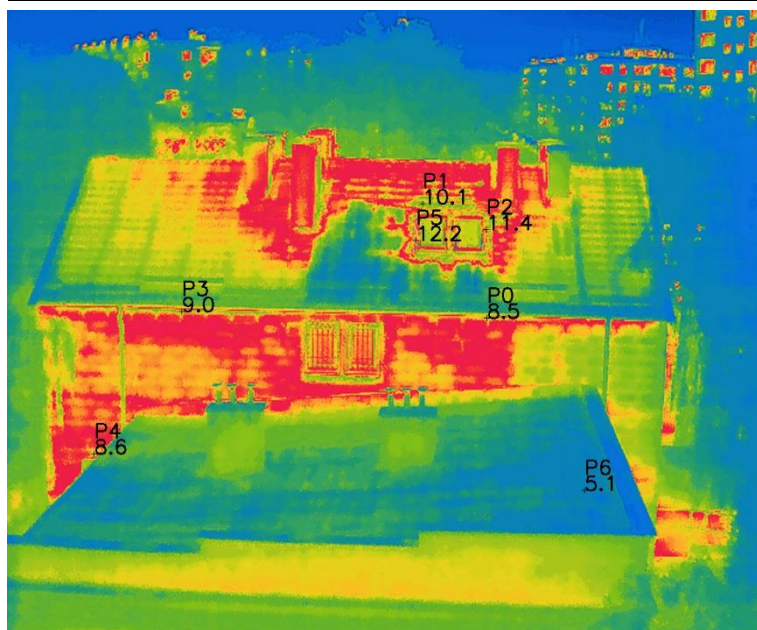
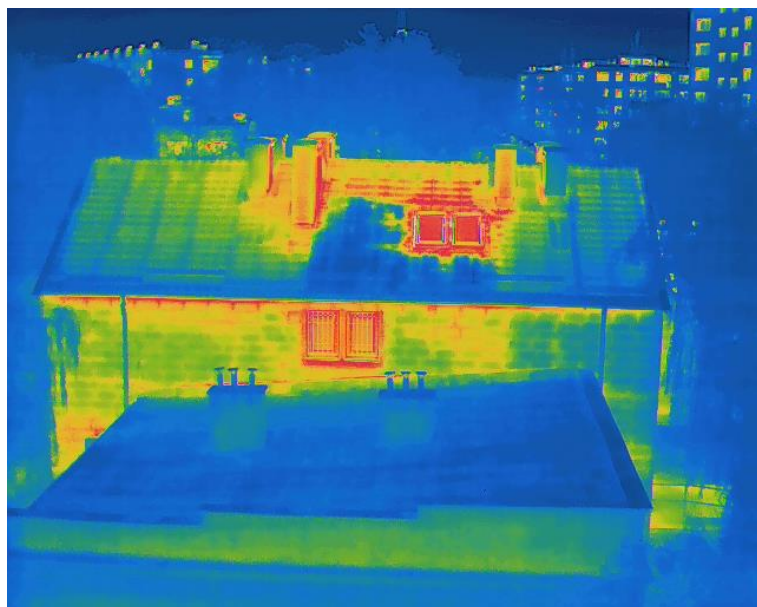
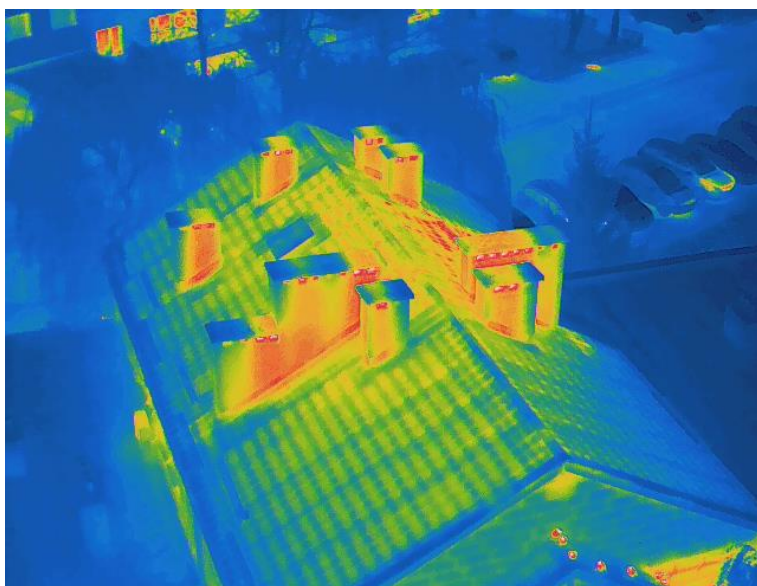
Na dachu oraz piętrze budynku wyraźnie widoczne ubytki ciepła. Praktycznie cały dach wykazuje podwyższoną temperaturę oraz wyraźnie widoczny brak ocieplenia budynku.
