Raport z wykonania zdjęć termowizyjnych z drona Autel Evo II

DUAL 640T.

II Liceum Ogólnokształcące oraz Przedszkole Miejskie nr. 9, ulica Królowej Jadwigi 11.

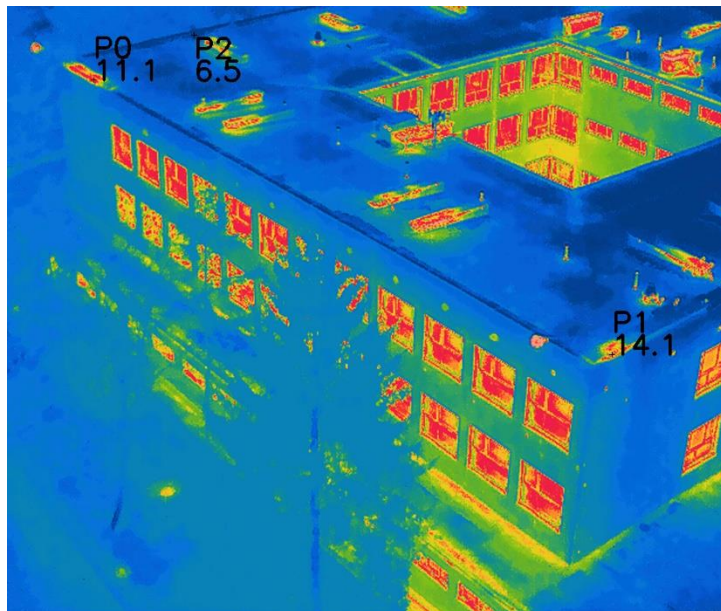
Sam budynek II LO, w termowizji nie objawia ciepłych miejsc ani na dachu ani na elewacji (po za dwoma punktami na gzymsach). Jedynie do weryfikacji typowe instalacje wentylacyjno-grzewcze czy są drożne (poprzez wyszukanie zimnych miejsc).

Punkt	Temp. °C
P0	11,1
P1	14,1
P2	6,5

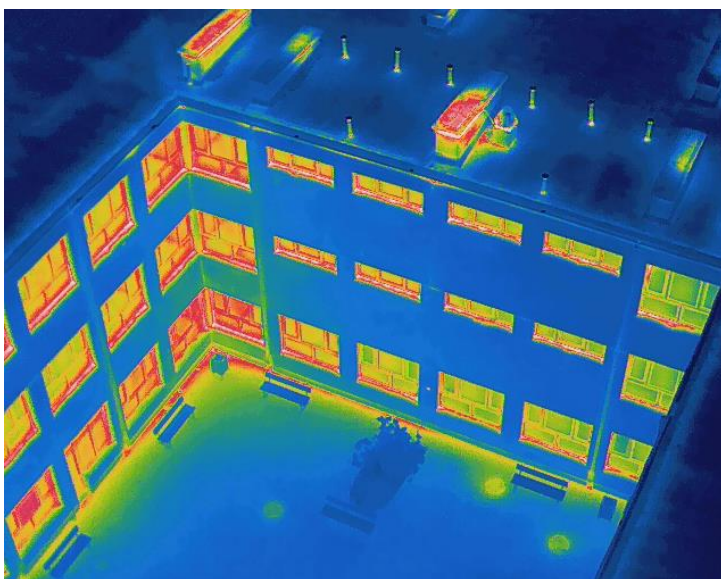
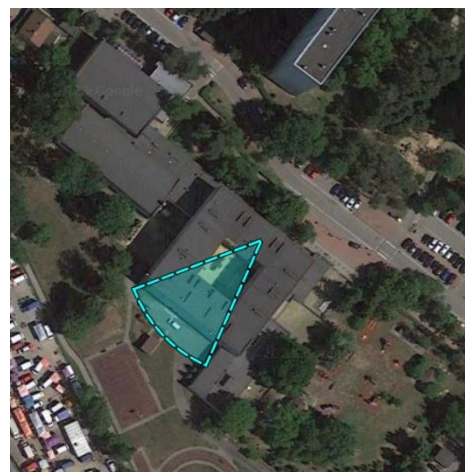
Na powyższym zdjęciu widać możliwe wystąpienie niedrożności kominów wentylacyjnych gdzie dwa kominy dość równomiernie oddają ciepło a pozostałe dwa jedynie punktowo.

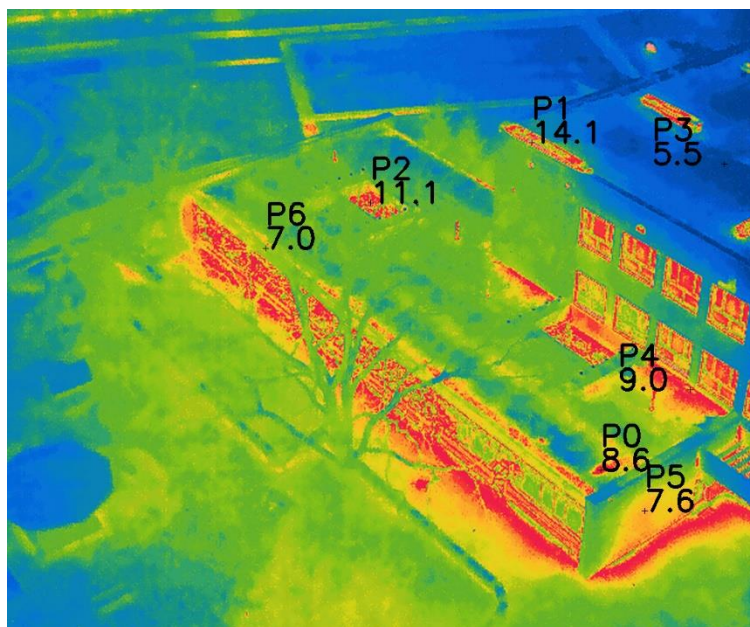
Budynek Przedszkola Miejskiego wykazuje ciepłe miejsca na dachu w okolicach szybów wentylacyjnych a także na elewacji wzdłuż okien.

Punkt	Temp. °C
P0	8,6
P1	14,1
P2	11,1
P3	5,5
P4	9
P5	7,6
P6	7

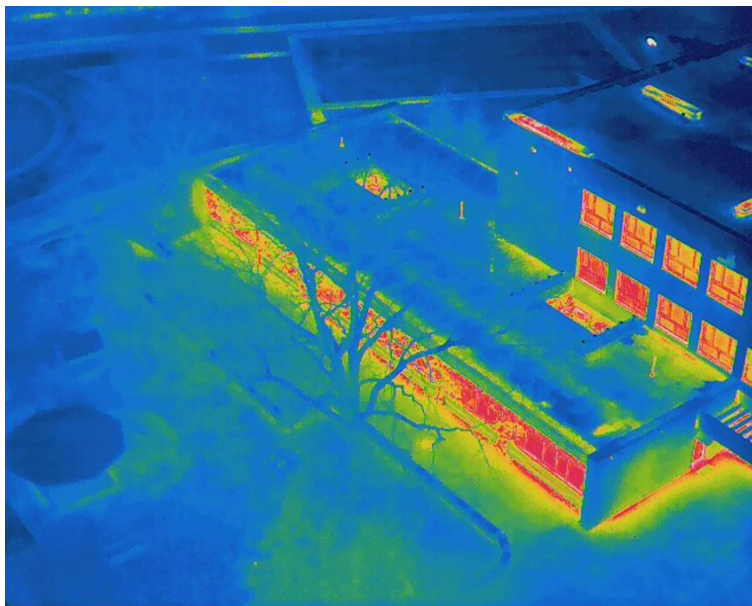
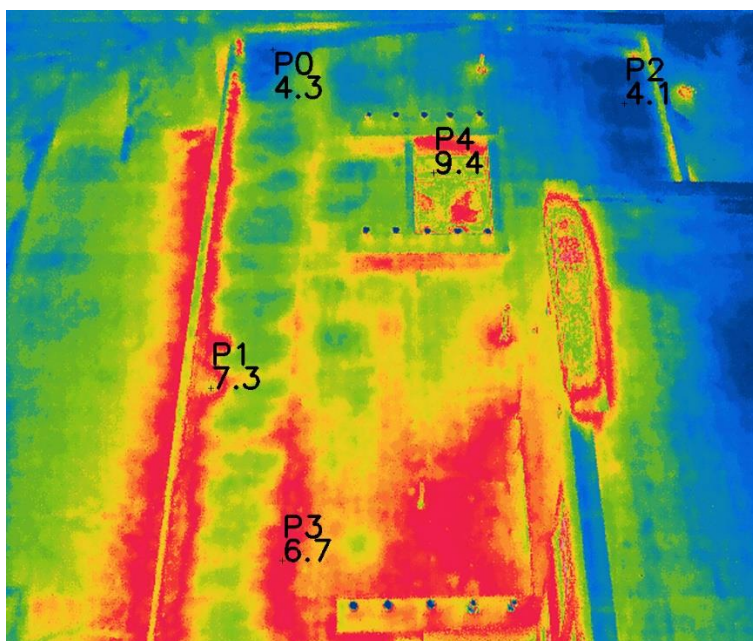
Punkt	Temp. °C
P0	4,3
P1	7,3
P2	4,1
P3	6,7
P4	9,4
