Raport z wykonania zdjęć termowizyjnych z drona Autel Evo II

DUAL 640T.

Przedszkole Miejskie nr. 10, ulica Broniewskiego 6

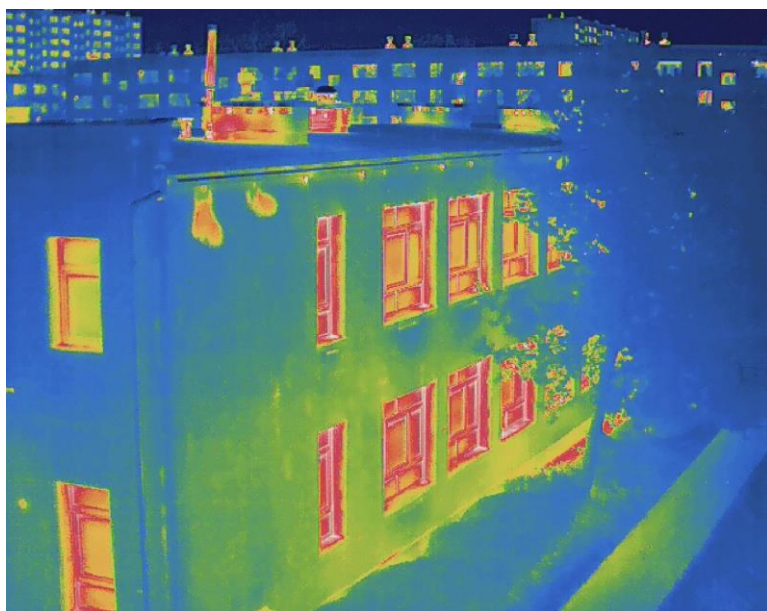
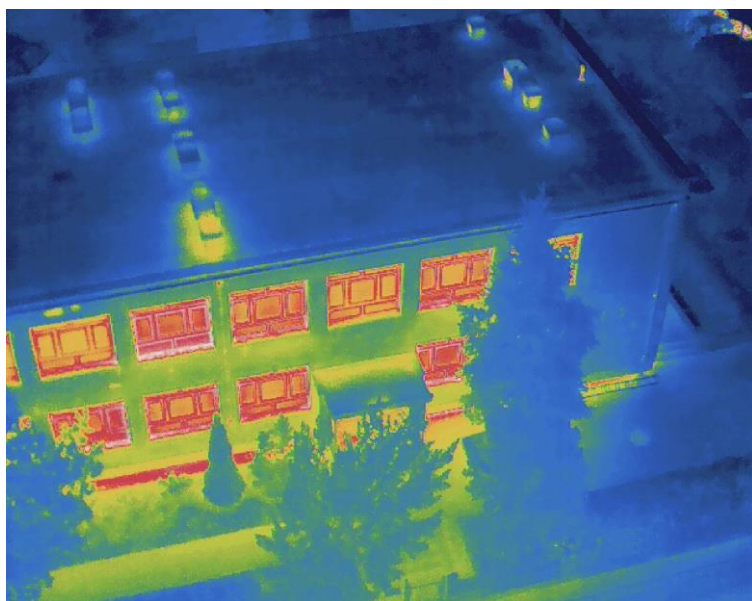
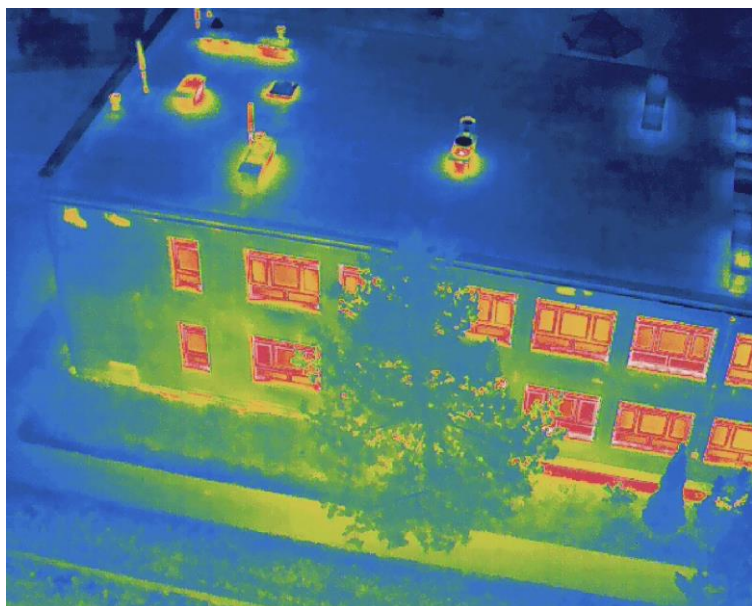
4. Elewacja od strony ulicy Kazimierza Wielkiego

Bliskość budynków mieszkalnych oraz licznych drzew spowodowała brak możliwości wykonania zdjęć pod małym kątem. Dodatkowo część elewacji zasłonięta została pojedynczymi drzewami.
