Raport z wykonania zdjęć termowizyjnych z drona Autel Evo II

DUAL 640T.

Szkoła Podstawowa nr. 8 ulica Zegrzyńska 3.

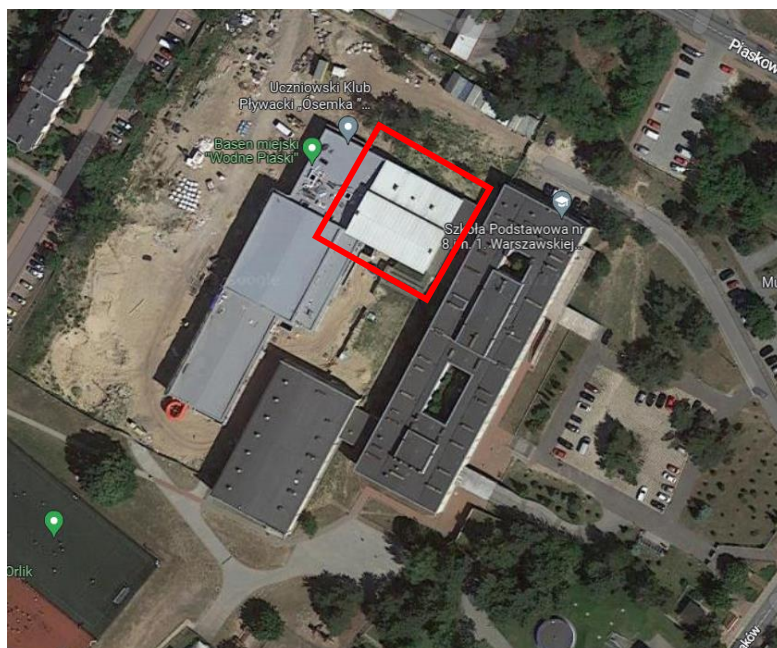
Szkoła Podstawowa nr. 8 przy ulicy Zegrzyńskiej to rozległy kompleks, 4 budynków. W trakcie inspekcji termowizyjnej wykryto problem z ociepleniem najprawdopodobniej sali gimnastycznej i w tym opracowaniu skupimy się wyłącznie na tym budynku.

Pozostałe budynki nie wykazują ubytków w dachu czy elewacji. Widoczne w termowizji są standardowe instalacje wentylacyjno-grzewcze, okna, drzwi oraz zewnętrzne instalacje elektryczne (np. lampy).

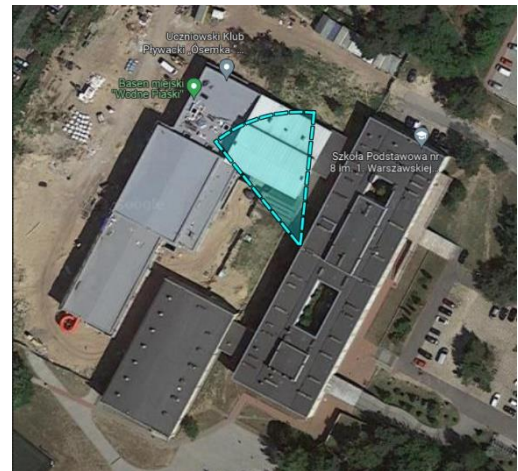
4. Sala gimnastyczna

Punkt	Temp. °C
P0	13,5
P1	10,1
P2	9,6
P3	10
P4	6,6
