Raport z wykonania zdjęć termowizyjnych z drona Autel Evo II

DUAL 640T.

II Liceum Ogólnokształcące oraz Przedszkole Miejskie nr. 9, ulica Królowej Jadwigi 11.

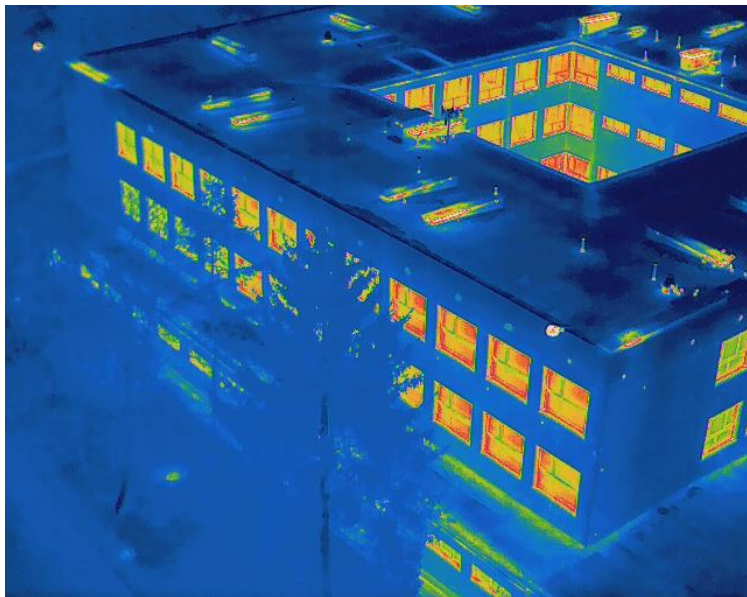
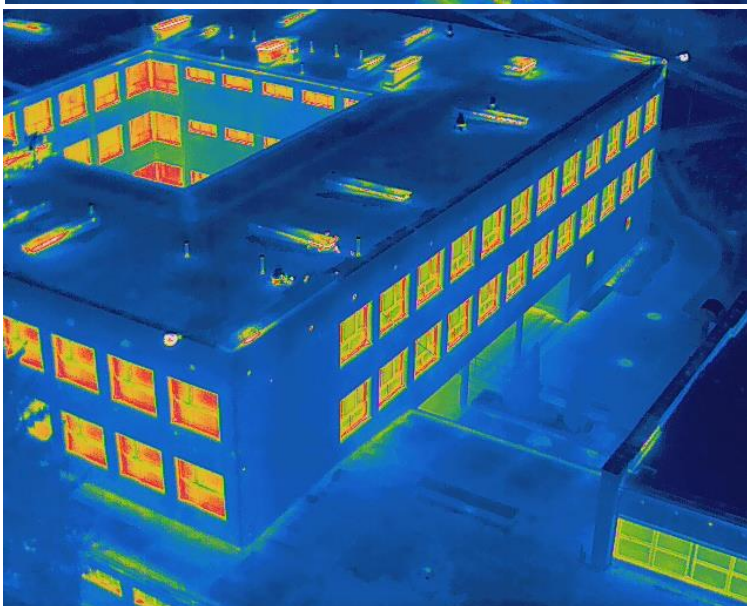
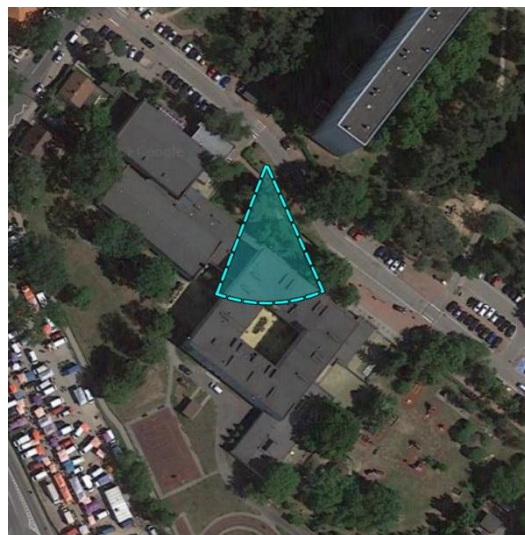
4. Budynek II Liceum Ogólnokształcącego.

Sam budynek II LO, w termowizji nie objawia ciepłych miejsc ani na dachu ani na elewacji (po za dwoma punktami na gzymsach). Jedynie do weryfikacji typowe instalacje wentylacyjno-grzewcze czy są drożne (poprzez wyszukanie zimnych miejsc).
